# Piaskowce w zabytkowych kapliczkach rejonu Wieliczki

## Sandstone used in the historic wayside shrines in the region of Wieliczka

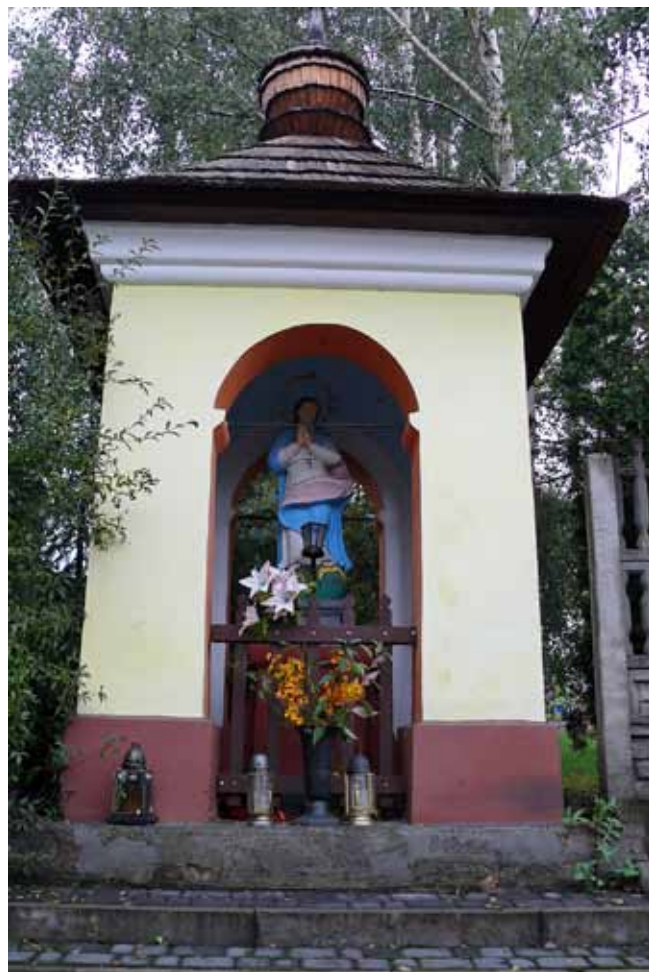
Fig. 2. Kapliczka domkowa, fot. M. Schuster • A house-type wayside shrine, phot. M. Schuster

**Kapliczki domkowe** (Fig. 2) to małe świątynie, w których można doszukać się etapu przejściowego pomiędzy architekturą sakralną a budownictwem chłopskim. Służyły jako kaplice do celebrowania mszy świętych na terenach odległych od kościołów. Najczęściej wznoszone były z drewna lub murowane z polnych kamieni i cegieł, a ostatnio z betonu. Ich ściany są tynkowane, a dach pokryty gontem, dachówką, eternitem lub blachą.

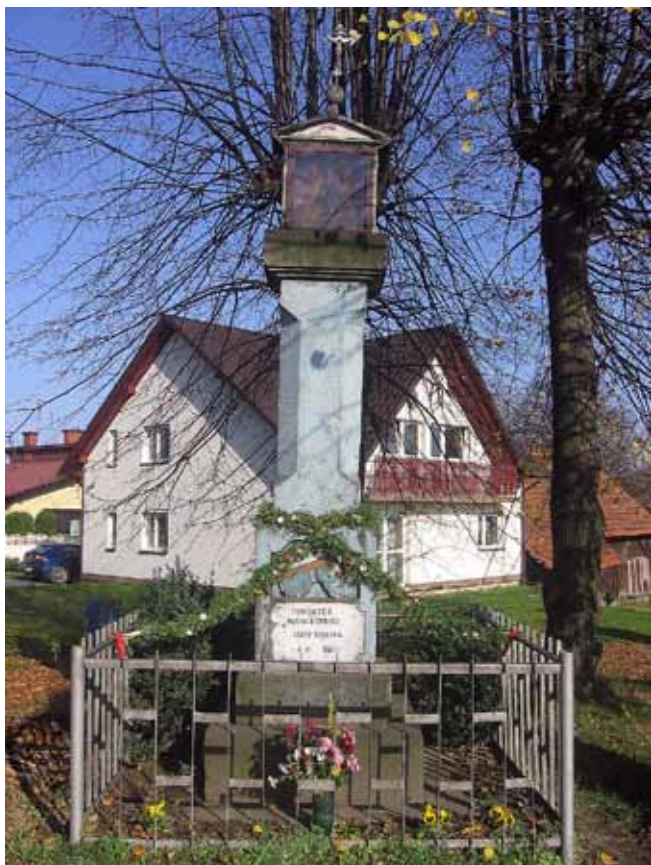
Fig. 3. Kapliczka szafkowa, fot. M. Schuster • A cupboard-type wayside shrine, phot. M. Schuster

**Kapliczki szafkowe** (Fig. 3; Fig. 7 – nr 22) zawieszane są na ścianach domów, drzewach lub drewnianych słupach, niekiedy ozdobnie obrobionych. Wykonane są najczęściej z drewna, czasem z blachy lub kawałków eternitu. Sama szaf-

feczka ma kształt prostopadłościanu, od przodu jest otwarta albo opatrzona szklanymi drzwiczkami zawieszonymi na zawiasach, zamykanymi na haczyk lub kluczyk. Wykończeniem bywa balustrada złożona z tralek, których wielkość sięga do jednej trzeciej wysokości otworu. Kapliczki zdobią często ażurowe wycięcia, miniaturowe wnęki lub dekoracje rzeźbiarskie.

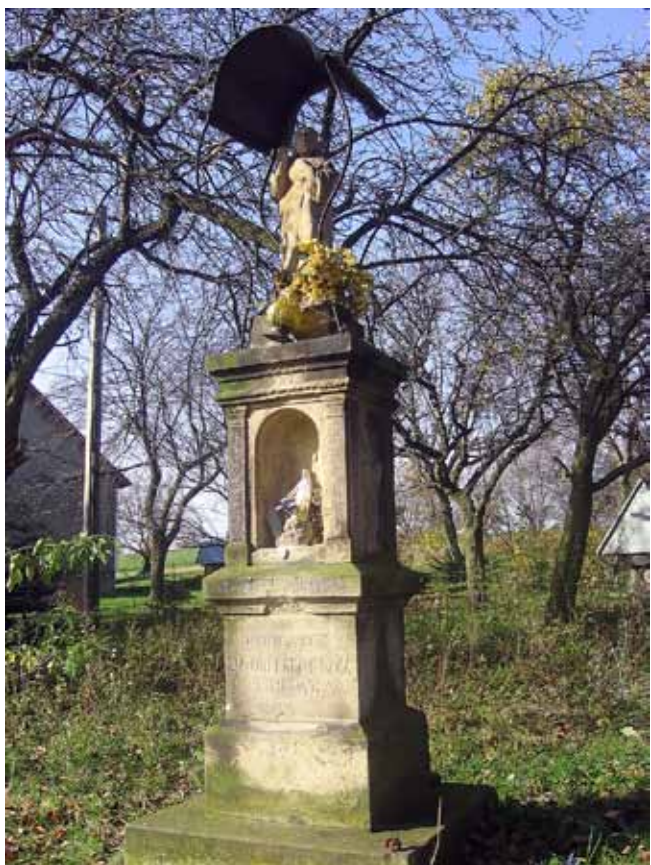
Fig. 4. Kapliczka słupowa, fot. M. Schuster • A column-type wayside shrine, phot. M. Schuster

**Kapliczki słupowe** (Fig. 4; Fig. 7 – nr 13) budowane są najczęściej z kamienia, czasem są częściowo murowane. Charakteryzują się formą wielokondygnacyjnego słupa zakończonego krzyżem lub figurą. Sam słup jest z reguły czworościenny, a występować może w różnych wariantach, wśród których najczęściej spotykane to:

- 1) przekrój poziomy słupa nie zmienia się na całej jego wysokości; słup podzielony jest na dwie lub trzy kondygnacje oddzielone od siebie gzymsikami,
- 2) każda kolejna kondygnacja słupa ma przekrój poziomy mniejszy od poprzedniej znajdującej się bezpośrednio pod nią.

Słupy takie stawiane są bezpośrednio na gruncie, na podmurówce lub na szerszym cokole. Ściana frontowa słupa jest bardzo bogato zdobiona, rzadziej zdarzają się zdobienia na wszystkich 4 ścianach – wtedy dekorację stanowią płaskorzeźby. Powszechne jest umieszczanie na cokole lub pierwszej

kondygnacji napisu fundacyjnego z zaznaczeniem roku fundacji, prośby o wspomnienie, a czasem nazwiska fundatora i powodów postawienia kapliczki. Szczególną uwagę przykuwają obiekty, gdzie w poszczególnych kondygnacjach umieszczane są wnęki z rzeźbami lub obrazami.

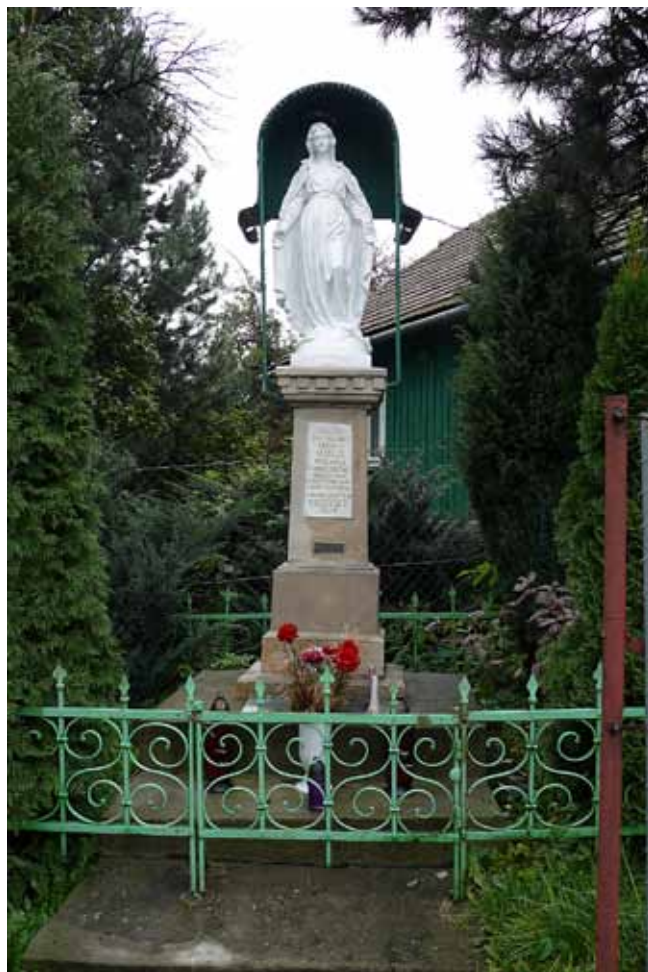
Fig. 5. Kapliczka postumentowa, fot. M. Schuster • A plinth-type wayside shrine, phot. M. Schuster

**Kapliczki postumentowe** (Fig. 5; Fig. 7 - nr 6) to obiekty wykonywane głównie z kamienia naturalnego, złożone są z czworobocznego postumentu, rzadziej z kolumny, na którym umieszcza się figurę lub krzyż. Podobnie jak na froncie kapliczki słupowej, tutaj również zamieszcza się napis fundacyjny, a kapliczka ustawiona jest na gruncie, podmurówce lub cokole. Postumenty mogą mieć:

- 1) kształt prostopadłościanu, względnie posiadać ozdobny gzyms,
- 2) w ścianie frontowej wykutą wnękę otwartą, często półkuliście sklepioną, rzadko zamkniętą drzwiczkami jak w kapliczkach szafkowych; wieńczy go krzyż lub figura.

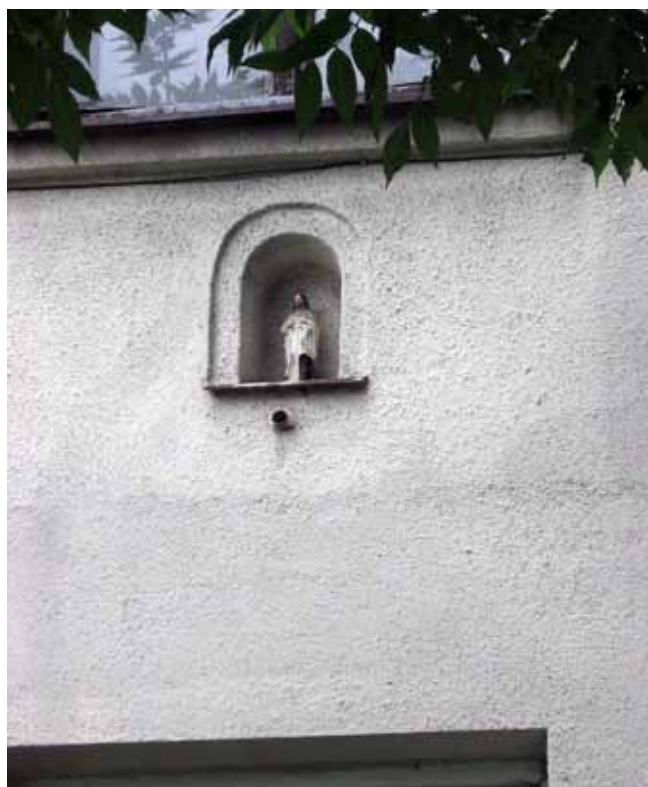
Fig. 6. Kapliczka wnękowa, fot. M. Schuster • A recess-type wayside shrine, phot. M. Schuster

**Kapliczki wnękowe** to najnowszy typ kapliczek wykonanych w szczytach murowanych domów (Fig. 6). Wnęki takie mają kształt prostokątny, czasem wykończony łukiem, są najczęściej zamknięte szybami wprawionymi na stałe. Umieszczone w nich są figurki świętych, ozdobione kwiatami, lampkami elektrycznymi, kolorowymi szkiełkami, lusterkami i innymi motywami zdobniczymi.

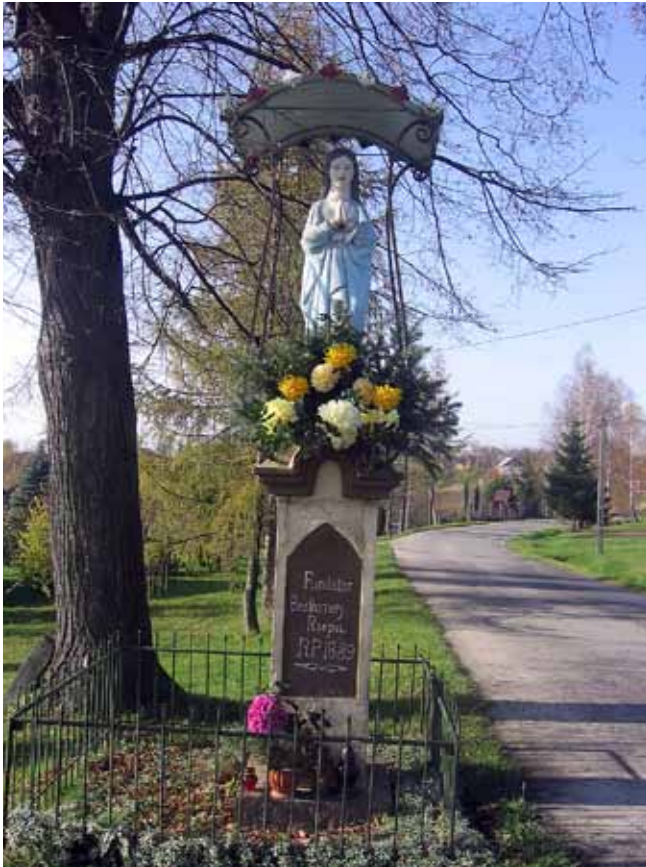
Fig. 8. Figura Matki Boskiej w Mogiłkach, fot. M. Schuster • The figure of Virgin Mary in Mogiłka, phot. M. Schuster

Najliczniej występują kapliczki postumentowe. Prawdopodobnie wynika to z prostej konstrukcji budowli. Mimo, że w większości przypadków kapliczki te wychodziły spod dłuta amatorów, to jednak są bogato zdobione i niejednokrotnie doskonale dopracowane. W mniejszej ilości występują kapliczki słupowe, których wykonanie wymagało ogromnej pracy, zapewniając niezwyklej kunszt dzieła. Niezaprzeczalnie wśród postaci przedstawianych w kapliczkach dominują Matka Boska i Jezus Chrystus. Ponadto spotkać można świętych patronów takich jak św. Nepomucen, św. Florian czy św. Katarzyna. O większość z obiektów dbają okoliczni mieszkańcy. Ich troska przejawia się w malowaniu figur, bądź całych kapliczek farbami, dekorowaniu kwiatami i zniczami, a także uzupełnianiu ubytków różnego rodzaju zaprawami, zadaszaniu w celu osłonięcia figur przed opadami atmosferycznymi i ogradzaniu najbliższego otoczenia kapliczek (Fig. 8; Fig. 7 – nr 12).

Wayside shrines are mainly in the care of local inhabitants, who paint figures or whole structures, construct fences or roofings, and bring flowers and candles as well (Figs 8, 9). Sometimes more important works take place like felling the surrounding trees that threaten the wayside shrine, disassembling the small shrine followed by ground strengthening or leveling individual parts of the structure and putting them on hydroisolating layer (Fig. 10; Fig. 7 – no 21). Among the structures of the region considered, the richly decorated column wayside shrine in Wieliczka deserves our special attention. Its bas-reliefs grace four sides of the column (Fig. 11; Fig. 7 – no 2), which is a distant echo of a pagan tradition, according to which the columns with four faces looking into four cardinal points were devoted to Światowid, one of Slavonic gods. The wayside cross in Dobczyce is unusual as well: its plinth made of fine-crystalline syenite bears the image of Virgin Mary (Figs 12, 13). Like most of wayside shrines, the last mentioned is also neglected. Fortunately, there are some exceptions. Those located in the center of Dobczyce are examples of well looked-after shrines. One of them, often restored, shows St.

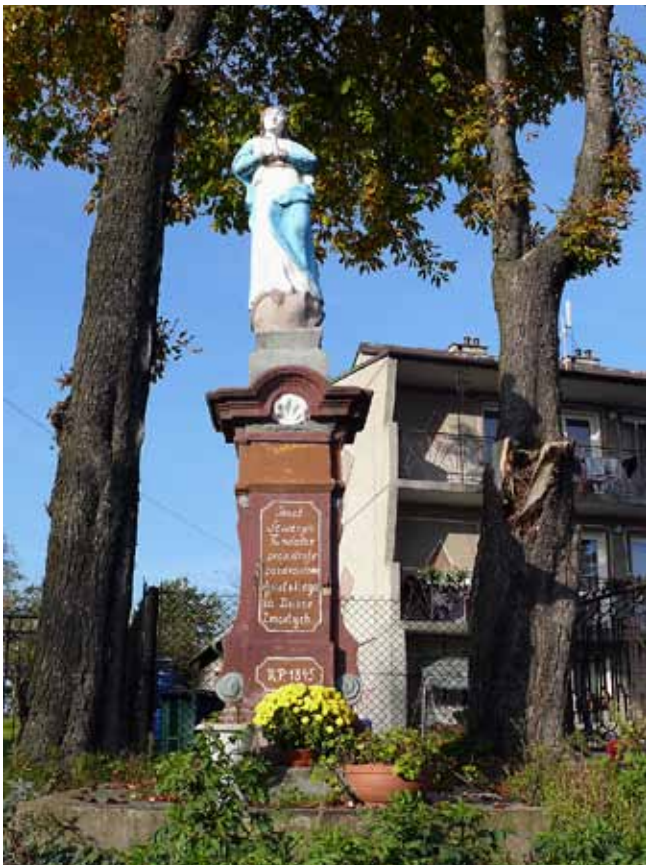
Ponadto mieszkańcy starają się o usuwanie okolicznych drzew, których korzenie podważają fundamenty kapliczek (Fig. 9; Fig. 7 – nr 3). Zdarza się również znacznie większe zaangażowanie w renowację kapliczek i spotkać tu można nawet takie, które rozebrano, następnie wzmocniono podłoże i ustawiono kapliczkę na nowo, łącząc poszczególne elementy zaprawami oraz specjalnymi klamrami metalowymi, spinającymi kamień.

Fig. 9. Kapliczka Matki Boskiej w Grabówce, Fot. M. Schuster • The wayside shrine of Virgin Mary in Grabówka, phot. M. Schuster

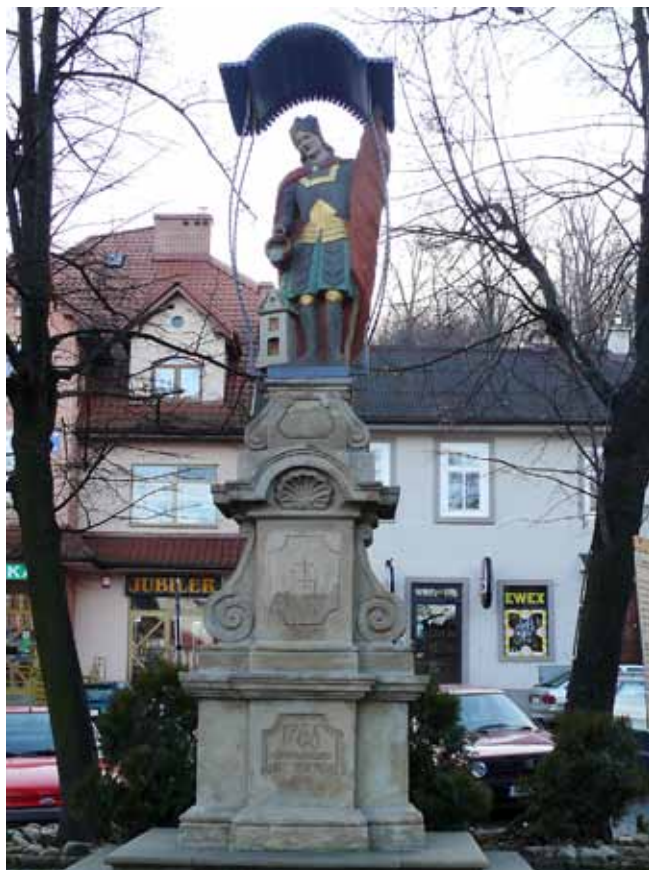
Fig. 14. Figura św. Floriana w Dobczycach, fot. M. Schuster • The figure of St. Florian in Dobczyce, phot. M. Schuster

Na szczęście nie wszystkie kapliczki są zapomniane i zaniedbane lub pielęgnowane w niewłaściwy sposób. W omawianym obszarze pojawiają się również odrestaurowane obiekty, które cieszą oko swoją świetnością. Jedną z takich najstarszych kapliczek w tym rejonie jest figura św. Floriana, zdobiąca Rynek w Dobczycach (Fig. 14; Fig. 7 – nr 28). Sama figura jest pomalowana i osłonięta blaszanym daszkiem, cokolwiek odrestaurowany, a ubytki w kamieniu wypełnione. Wyryte w piaskowcu daty świadczą o budowie kapliczki w 1768 roku i jej kolejnych restauracjach w latach 1854, 1891, 1969 i 2006.

Florian (Fig. 14; Fig. 7 – no 28), who has been guarding the town from fires. Another one shows St. Nepomuk (Fig. 15; Fig. 7 – no 27), who – according to the tradition – has been protecting the town from floods and droughts.

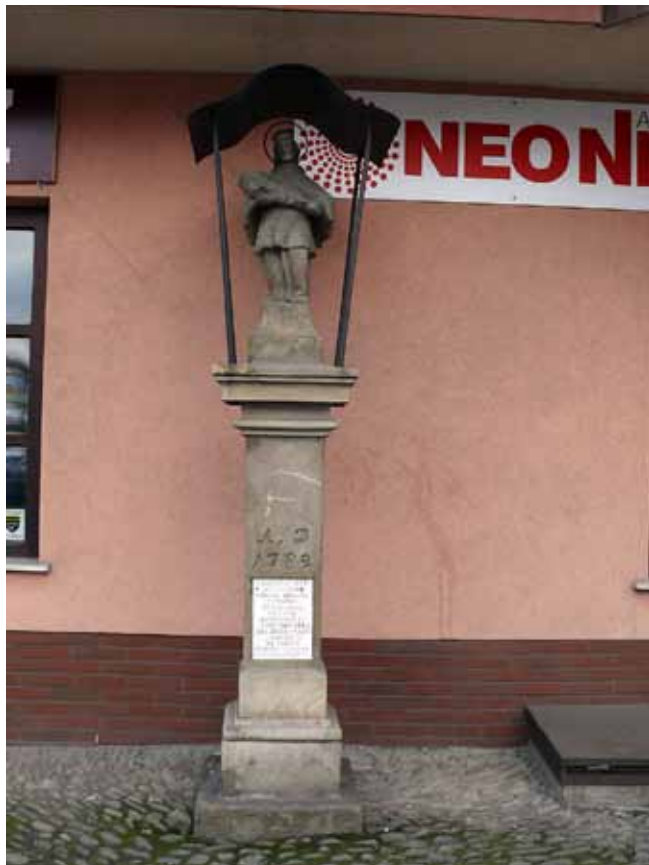
Fig. 15. Figura św. Nepomucena w Dobczycach, fot. M. Schuster • The figure of St. Nepomuk in Dobczyce, phot. M. Schuster

W bardzo dobrym stanie znajduje się również figura św. Jana Nepomucena (Fig. 15; Fig. 7 – nr 27) ustawiona na postumencie w samym centrum Dobczyc. Obiekt powstał

w 1782 roku, a jak głosi napis na frontowej ścianie cokołu został zniszczony w czasie II wojny światowej: „W grudniu 1942 hitlerowscy żandarmi: Pulowski i Szymański – Drachenberg, we furji germańskiej świętokradzką ręką zbezczescili i uszkodzili tę figurę. Zrekonstruowano ją w kwietniu 1946 r.”. Jak wynika z danych Wojewódzkiego Urzędu Ochrony Zabytków obiekt ten nie był wcześniej osłonięty. Obecnie jego położenie pod niewielkim zadaszeniem przy budynku handlowym dodatkowo chroni kapliczkę przed szkodliwymi warunkami atmosferycznymi.

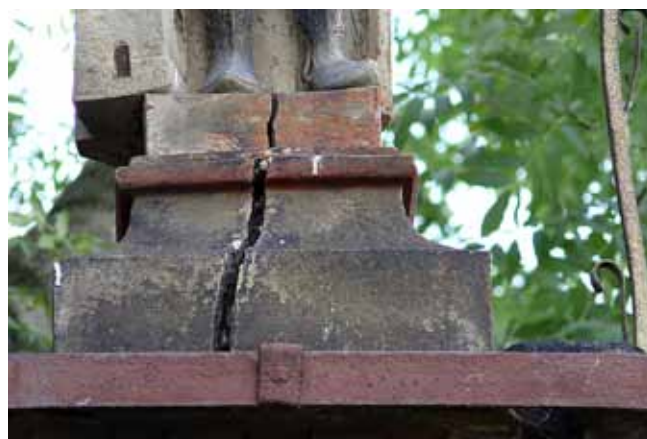
Fig. 16. Spękana dolna część figury kapliczki w Wieliczce, fot. M. Schuster • The cracked lower part of a figure from a wayside shrine in Wieliczka, phot. M. Schuster

go się systemu korzeniowego drzew w pobliżu kapliczek. Przejawiają się one spękaniem podestów, a nawet całych figur, jak też przechyleniem obiektów (Fig. 16).

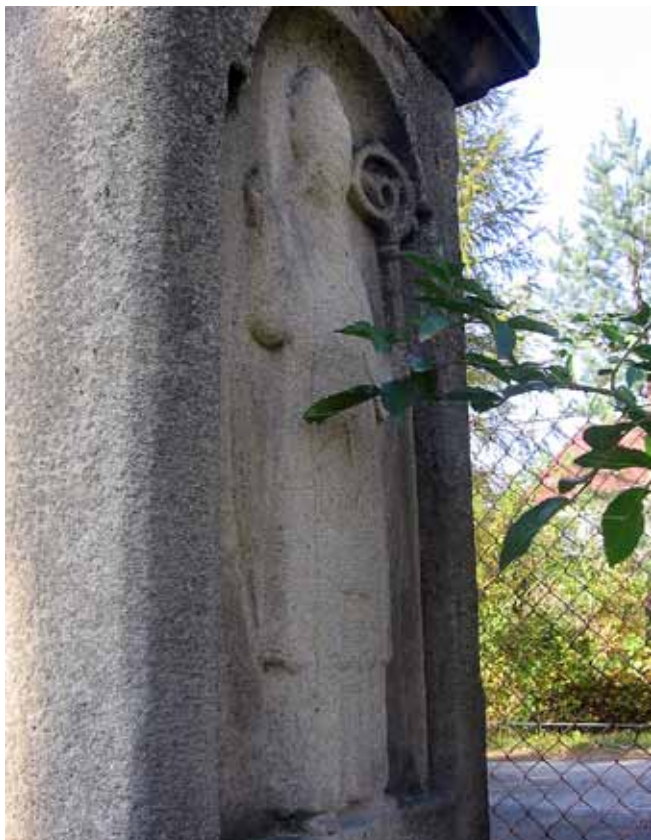
Fig. 18. Wyoblone kształty płaskorzeźby św. Mikołaja w Bugaju, fot. M. Schuster • Disappearing contours of St. Nicolas' bas-relief in Bugaj, phot. M. Schuster

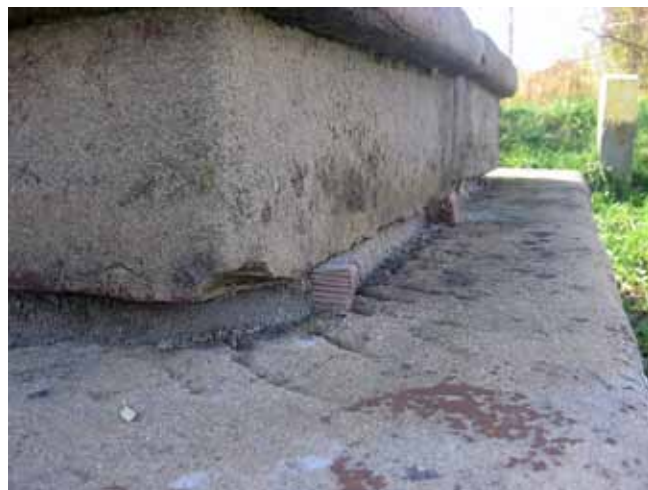
Szkodliwy wpływ na stan zachowania kapliczek mają również metalowe zadaszenia. Pokrywająca je miedź tworzy rdzawe nacieki, a także wchodzi w reakcje chemiczne ze składnikami skały, doprowadzając do zmian chemicznych w jej obrębie. Estetykę obiektów pogarsza również źle wykonana renowacja. Wymienić tu należy zły kolorystyczny dobór różnego rodzaju zapraw, którymi wypełniane są ubytki, a także niezatuszowane elementy obce wzmacniające konstrukcję kapliczki, takie jak podkładki drewniane czy klamry spinające kamień (Fig. 20).

Fig. 20. Bloki kamienne połączone zaprawą wspomaganą drewnem, fot. M. Schuster • Stone blocks joined with cement and wood pegs, phot. M. Schuster

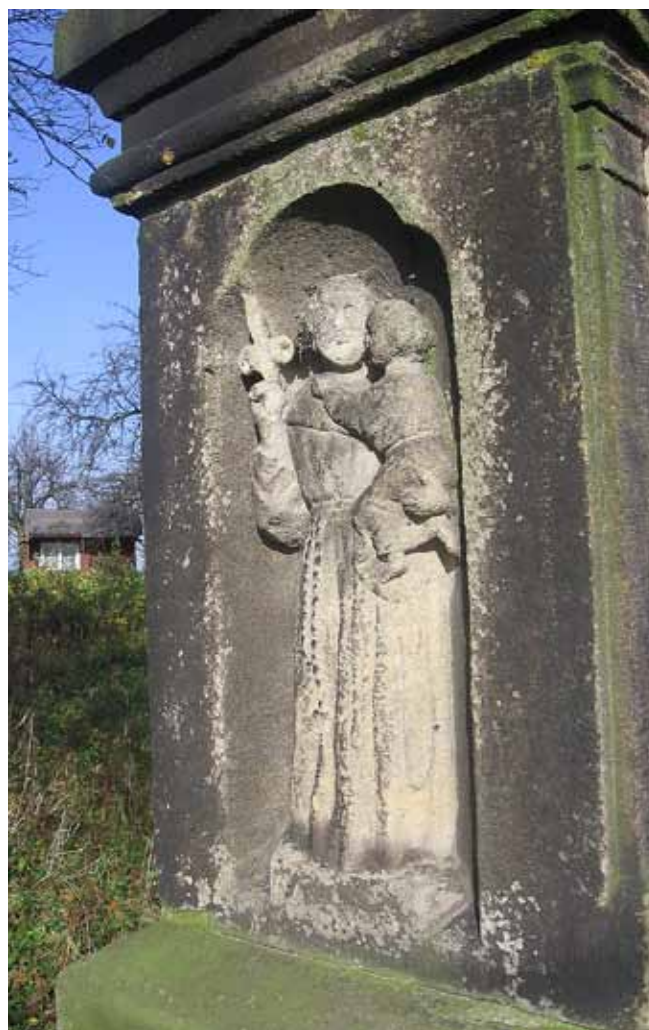
Kolejnym czynnikiem niszczącym przydrożne obiekty kamienne są pyły atmosferyczne i sadze (Fig. 23). Wynika to głównie z osiadania drobnych cząsteczek pylastych na poro-

watych powierzchniach piaskowców. Efektem tego jest tworzenie się grubych warstw pyłowych, których czarny kolor szpeci kapliczki. Nawarstwienia te określane są przez konserwatorów, jak też opisane w literaturze jako „fałszywa patyna” (Maneck i in., 1982; Haber i in., 1991; Wilczyńska-Michalik, Michalik, 1995; Rembiś, Smoleńska, 1998). Cechuje je drobnoporowata tekstura o silnych właściwościach sorpcyjnych. Nie spełnia ona jednak funkcji ochronnej, natomiast może ułatwiać penetrację roztworów wnikaających w głąb kamienia, które wypłukują ilaste składniki spoiwa (illit, kaolinit) i wpływają na ich chemiczny rozkład. Z tego powodu dochodzi do powstania dużej porowatości w piaskowcu, a zwłaszcza w strefie bezpośrednio pod nawarstwieniem i do osłabienia jego zwięzłości (Smoleńska, Rembiś, 1995). W wyniku tych procesów zachodzi złuszczenie nawarstwień pyłowych, jak też tworzą się odpryski w materiale kamien-

Fig. 23. Nawarstwienia pyłowe na powierzchni piaskowca budującego kapliczkę w Bugaju, fot. M. Schuster • Layers of soot dust on the surface of the sandstone from a wayside shrine in Bugaj, phot. M. Schuster

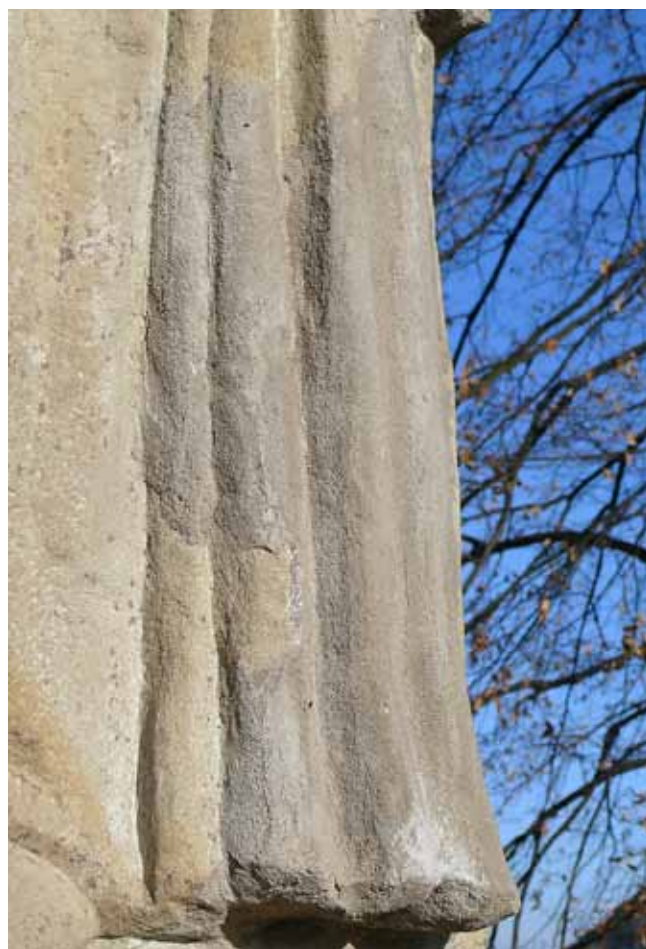
Poważnym zagrożeniem dla piaskowca jest również pokrywanie jego powierzchni zaprawami. Okoliczni mieszkańcy powszechnie stosują do tego celu, jak też do uzupełniania ubytków w kamiennych obiektach zaprawy cementowo – wapienne lub wapienne (Fig. 27). Zabiegi te nie wymagają dużych nakładów finansowych i nie są czasochłonne, dlatego są często stosowane. Zwykle zaprawy te są źle dobrane pod względem barwy i tekstury w stosunku do uzupełnianego piaskowca. Z tego względu kapliczki w wielu przypadkach mają wygląd mało efektowny. Ponadto zabiegi te posiadają skutki uboczne. Zaprawa wykazuje się innymi właściwościami niż zastosowany kamień, w związku z czym inaczej rea-

Fig. 27. Ubytki w piaskowcu uzupełnione zaprawą cementowo – wapienną, fot. M. Schuster • Stone cavities filled with cement-lime mortar, phot. M. Schuster

guje na zmienne warunki atmosferyczne. Ponadto, zawarte w niej związki chemiczne wchodzą w reakcje ze składnikami skały doprowadzając do jej destrukcji (Wilczyńska-Michalik, Michalik, 1995).

Ocena makroskopowa zapraw wykazała, że nie spełniają one właściwej roli w obiekcie ani pod względem estetycznym, ani też z uwagi na trwałość obiektu. W wielu przypadkach zaprawy te przyspieszają proces dezintegracji piaskowca. W celu jej zapobiegania i przywrócenia pierwotnego wyglądu kapliczkom fachowe prace konserwatorskie powinny obejmować rekonstrukcję ubytków masami utworzonymi w oparciu o składniki mineralne (Brylicki i in., 1999; Smoleńska i in., 1996, 1997, 1998). Zapewniają one właściwy efekt estetyczny poprzez dopasowanie ich do odpowiedniej odmiany piaskowca i do jego barwy. Jednocześnie, w razie potrzeby, materiały te są łatwe do usunięcia, a także nie oddziałują ujemnie na środowisko i zdrowie konserwatora. Posiadają dobrą plastyczność i nakładalność oraz wysoką mrozoodporność. Możliwe jest uzyskanie w nich zbliżonej do odnawianego piaskowca nasiąkliwości, porowatości oraz podobnej lub niższej wytrzymałości na ściskanie. Proponowane masy mineralne bardzo dobrze odwzorowują cechy piaskowca istebniańskiego, co wpływa na wysoką jakość i skuteczność prac rewaloryzatorskich.
